温州浅滩二期生态修复工程（试验）
可行性研究报告（兼项目建议书）

浙江鸿海工程勘察设计有限公司

2020年11月

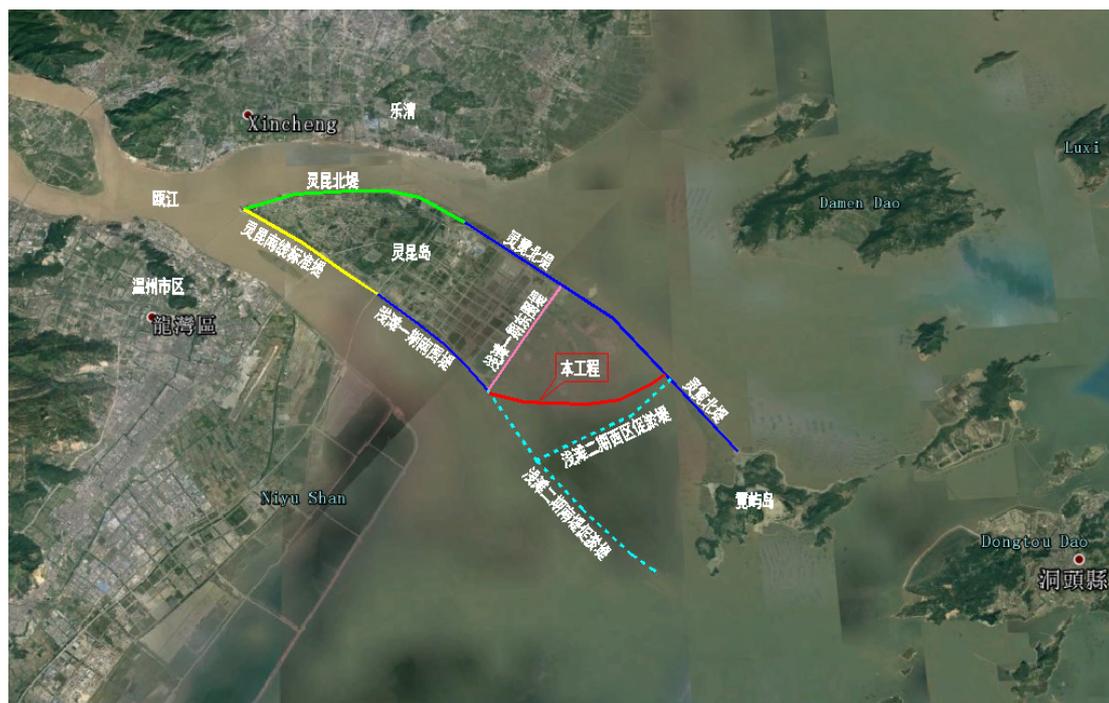
图 1-1 工程位置图

温州浅滩位于浙东南的瓯江口外区域，介于温州市浅滩灵昆岛与洞头县的霓屿岛之间。地理位置为北纬 $27^{\circ} 51' 30'' \sim 27^{\circ} 57' 20''$ ，东经 $120^{\circ} 54' 30'' \sim 121^{\circ} 02' 15''$ 。温州浅滩是瓯江河口区域发展较为完整、规模最大的滩涂资源，近百年来不断持续淤积延伸，滩面长 13.5km，宽 5.5km，面积约 13.2 万亩，其中在平均潮位以上的约有 3.2 万亩，近年来涂面仍在继续淤高和延伸，是温州开发海涂资源进行围涂造地的最佳场所。

浅滩地区由西向东规划有浅滩一期围涂工程和二期围涂工程，目前已实施浅滩一期围涂和浅滩二期促淤工程。一期围涂工程由浅滩一期南围堤、东围堤和灵霓北堤围成，一期围涂工程于 2011 年完工。一期围涂工程以东至洞头为瓯江口新区二期围涂工程，围区由浅滩一期东围堤（西）、洞头列岛（东）、灵霓北堤（北）和浅滩二期南堤（南）围成，需建设瓯江口新区二期海堤实现二期围涂工程的闭合。目前，瓯江口新区二期规划围区范围已实施浅滩二期南堤（促淤堤）工程和浅滩二期西区涂面整理工程。

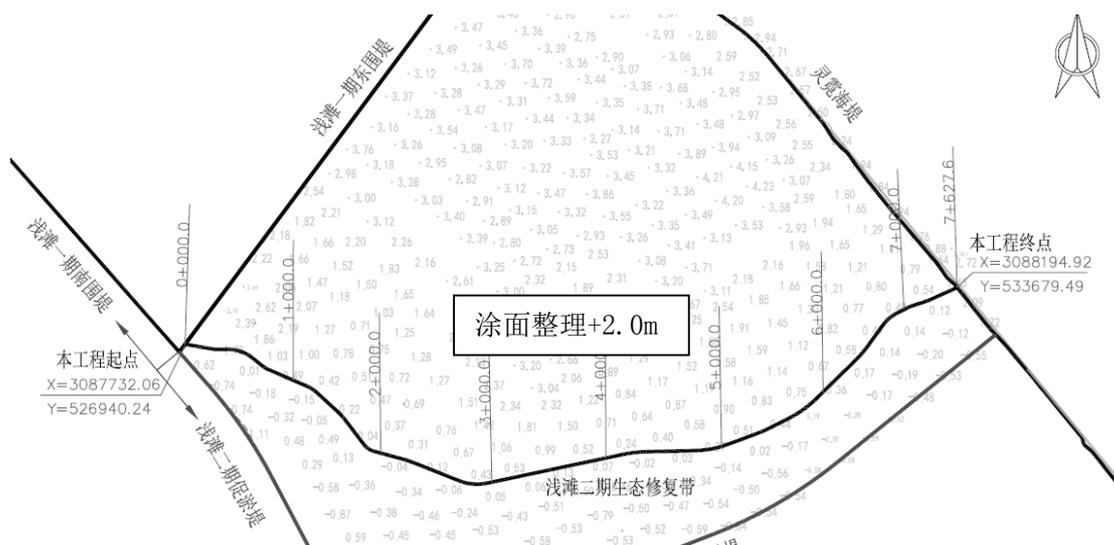
图 5.2-1 工程布置图

温州浅滩二期生态修复工程（试验）建于浅滩二期南堤（促淤堤）与浅滩二期西区涂面整理工程促淤堤以内，沿陆海分界线修建生态修复带。温州浅滩二期生态修复工程（试验）东侧以二期生态海堤为界，南至浅滩一期南围堤延伸段，西接浅滩一期东围堤，北依 330 国道路堤，拟完成建设生态修复带长 7628m，涂面整理面积约 3562.32 亩（237.49 公顷），场区地貌类型为淤泥质滨海浅滩，本项目通过涂面整理将场区内地面标高整理至 2.0m 以上，涂面整理方量 805 万 m^3 ；沿海陆分界线建设生态修复带，生态海堤长 7628m，顶高程约 2.5m，顶宽约 10.0m。

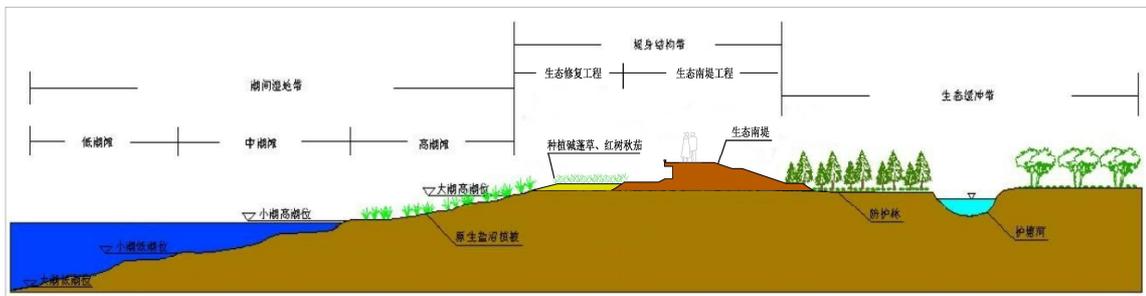
图 6.2-1 工程位置相对关系图

本工程生态修复带沿陆海分界线布置。修复带设一条生态固滩潜堤，长 7628m。潜堤外海侧 2.0m 平台种植海岸带修复先锋植物（碱蓬草及红树秋茄）。

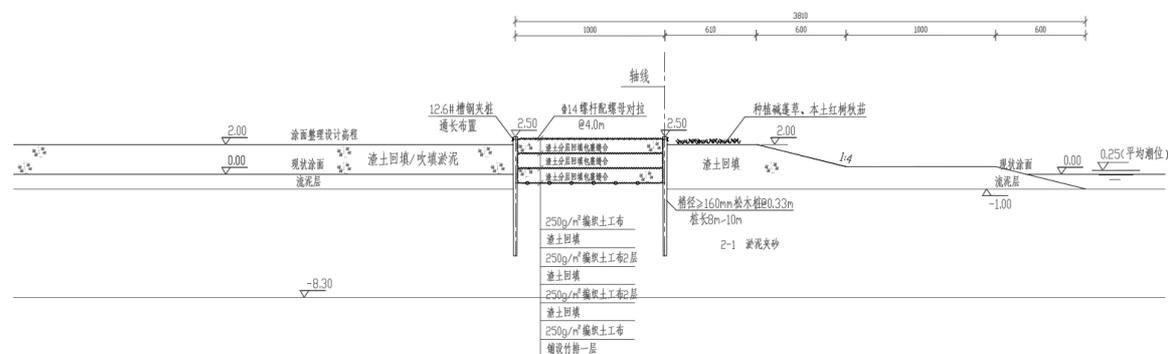
图 6.3-1 方案 A-1 断面

生态固滩潜堤总长 7628m，堤顶高程 2.5m。其中 4500m 生态海堤堤身采用充砂管袋结构，共布设 3 层充砂管袋，底部管袋断面尺度为 11.5m×1.0m、第二层管袋断面尺度为 8m×1.0m、顶部管袋断面尺度

为 5.0m×1.0m，基础设 10m×10m 竹排垫层减少沉降量及防滑移，生态堤两侧分别打设一排松木桩（8m~10m）锚固，每延米布设 3 根木桩（单侧间距约 0.66m）。本断面适用于生态海堤中部，水深较深，淤泥层深厚区域。

生态固滩潜堤总长 7628m，堤顶高程 2.5m。其中 4500m 生态海堤堤身采用充砂管袋结构，共布设 3 层充砂管袋，底部管袋断面尺度为 11.5m \times 1.0m、第二层管袋断面尺度为 8m \times 1.0m、顶部管袋断面尺度为 5.0m \times 1.0m，基础设 10m \times 10m 竹排垫层减少沉降量及防滑移，生态堤两侧分别打设一排松木桩（8m \sim 10m）锚固，每延米布设 3 根木桩（单侧间距约 0.66m）。其余 3128m 生态海堤堤身采用松木桩围挡结构，顶宽 10.0m，生态堤两侧密排打设一排松木桩（8m \sim 10m）锚固，

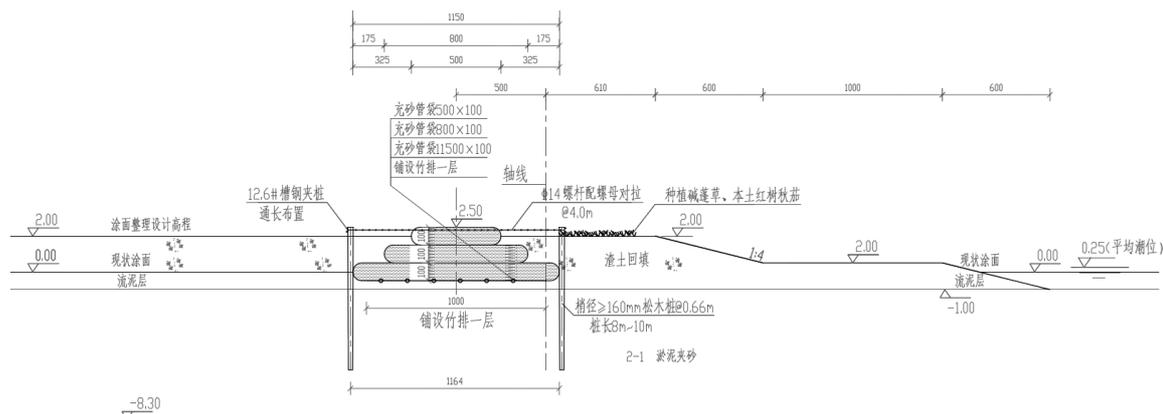
图 6.3-2 方案 A-2 断面

其余 3128m 生态海堤堤身采用松木桩围挡结构，顶宽 10.0m，生态堤两侧密排打设一排松木桩锚固，根据浮泥层厚度的不同桩长采用 8m~10m，每延米布设 6 根木桩（单侧间距约 0.33m），松木桩顶用 12.6# 槽钢夹桩并通过 Φ14 螺杆配螺母对拉固定。松木桩密排围挡形成后，内部先铺设竹排一层，竹排上分三层回填渣土，每层高度 1.0m，每层回填土用土工布包裹缝合，防止回填土流失。

堤外侧渣土护坡，护坡顶宽 6.1m，护坡顶种植 5.0m 宽的生态修复植物，本次为试验性修复，修复长度为生态堤两端各 500m，植物选择分布广泛、耐寒能力强、耐盐、成活率高的碱蓬、红树秋茄（红树林）进行种植。

每延米布设 6 根木桩（单侧间距约 0.33m），松木桩顶用 12.6#槽钢夹桩并通过 $\Phi 14$ 螺杆配螺母对拉固定。松木桩密排围挡形成后，内部先铺设竹排一层，竹排上分三层回填渣土，每层高度 1.0m，每层回填土用土工布包裹缝合，防止回填土流失。

堤外侧渣土护坡，护坡顶宽 6.1m，护坡顶种植 5.0m 宽的生态修复植物，本次为试验性修复，修复长度为生态堤两端各 500m，植物选择分布广泛、耐寒能力强、耐盐、成活率高的碱蓬、红树秋茄（红树林）进行种植。

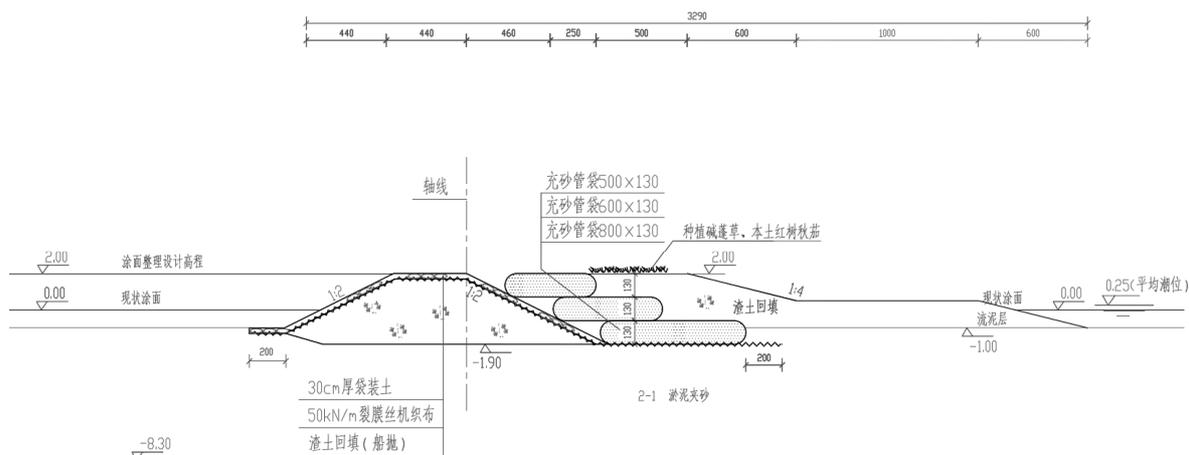
图 6.3-3 方案 B 断面

方案 B 堤身采用船抛渣土回填，上覆 50kN/m 裂膜丝机织布及 30cm 厚袋装土护面，外海侧铺设高强度防老化充砂管袋护面。管袋外海侧渣土护坡，以 1:4 坡比放坡至涂面。

上部结构比选方案	优点	缺点
方案 A: 充砂管袋堤身结构+松木桩护堤	1、利用附近工开挖土方，外购量较少； 2、投资相对较低； 3、根据不同的地质条件可采用充砂管袋堤身或松木桩护堤； 4、施工速度较快。	1、乘潮施工，施工难度大；
方案 B: 渣土堤身+充砂管袋护面结构	1、施工工艺简单，施工速度速度快。	1、筑堤材料均需外购，砂料量巨大； 2、投资相对较高。

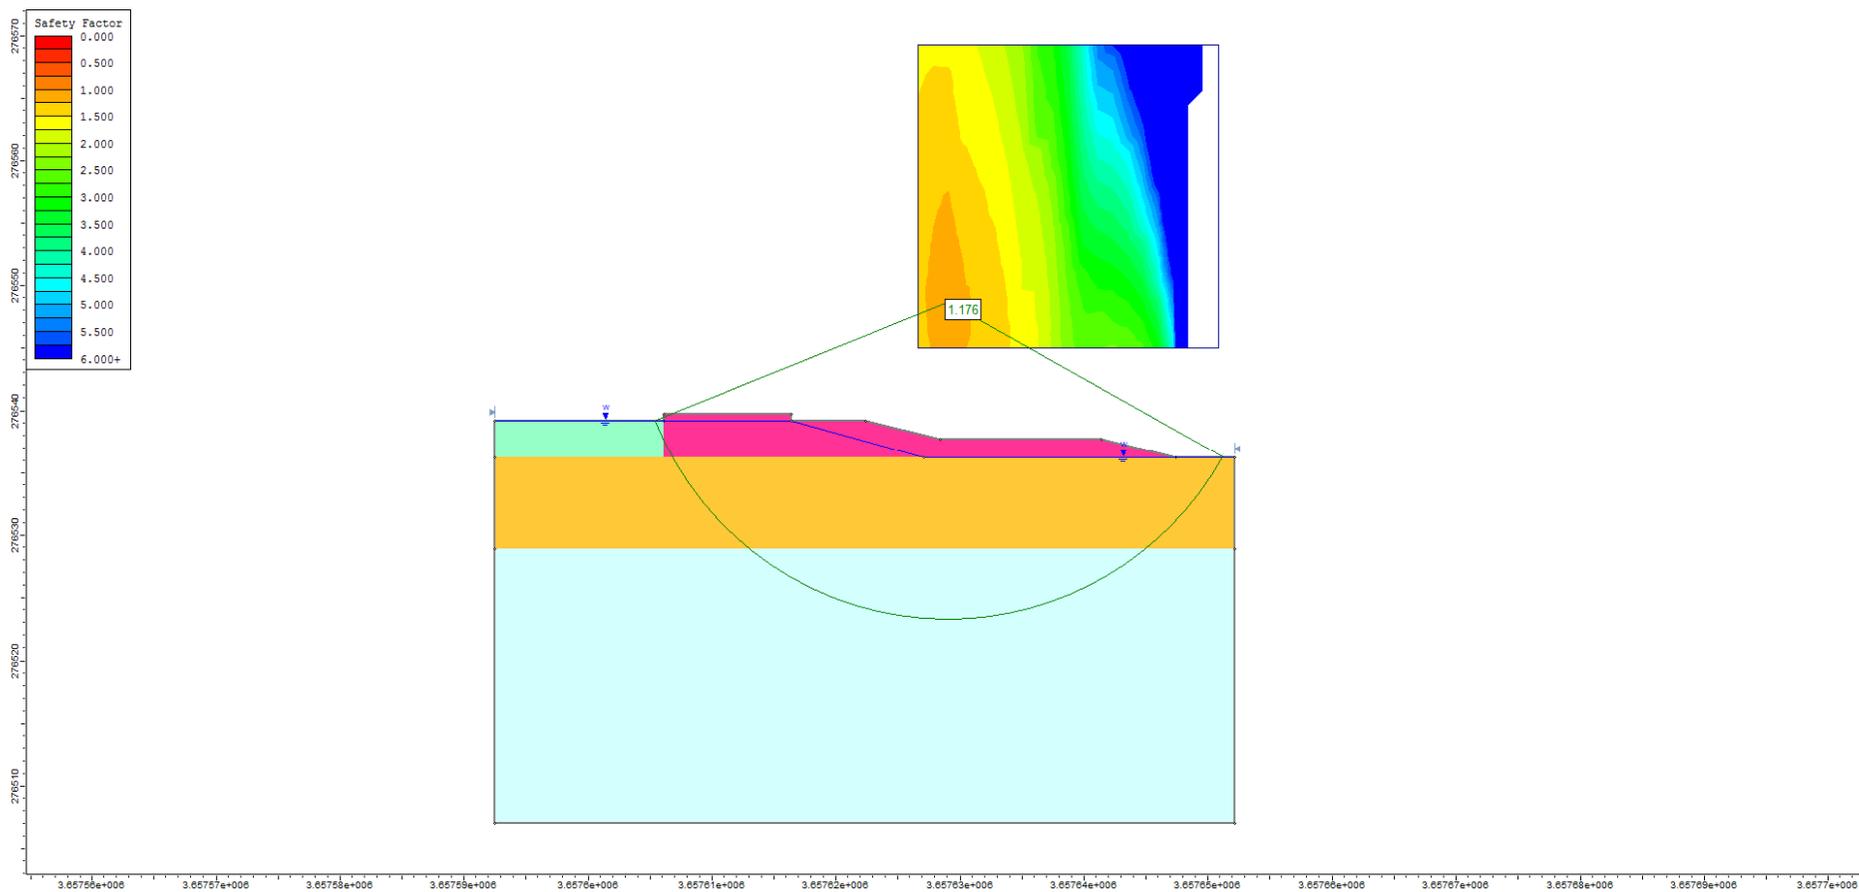
图 6.3-4 推荐方案 A-1 完建期稳定计算简图

稳定分析采用《土坡圆弧滑动稳定分析程序》电算进行。按瑞典条分法计算，在渗流区渗透力的计算简化为替代容重法考虑。

堤身土方： $r=17.5\text{kN/m}^3$ ， $r'=7.5\text{kN/m}^3$ ， $C=10\text{kPa}$ ， $\phi=15^\circ$ ；

充砂管袋： $r=19.0\text{kN/m}^3$ ， $r'=9.0\text{kN/m}^3$ ， $C=2\text{kPa}$ ， $\phi=28^\circ$ ；

新近整理的土方： $r=14.0\text{kN/m}^3$ ， $r'=5.0\text{kN/m}^3$ ， $C=0.5\text{kPa}$ ， $\phi=0^\circ$ 。

计算断面	工况	外坡		安全系数要求
		K	R (m)	
推荐方案 (木桩围堤)	完建期	1.176	25.68	≥ 1.05
	运行期	1.365	25.68	≥ 1.10
推荐方案 (砂被围堤)	完建期	1.209	22.05	≥ 1.05
	运行期	1.415	22.12	≥ 1.10
比选方案	完建期	1.117	19.23	≥ 1.05
	运行期	1.298	17.20	≥ 1.10

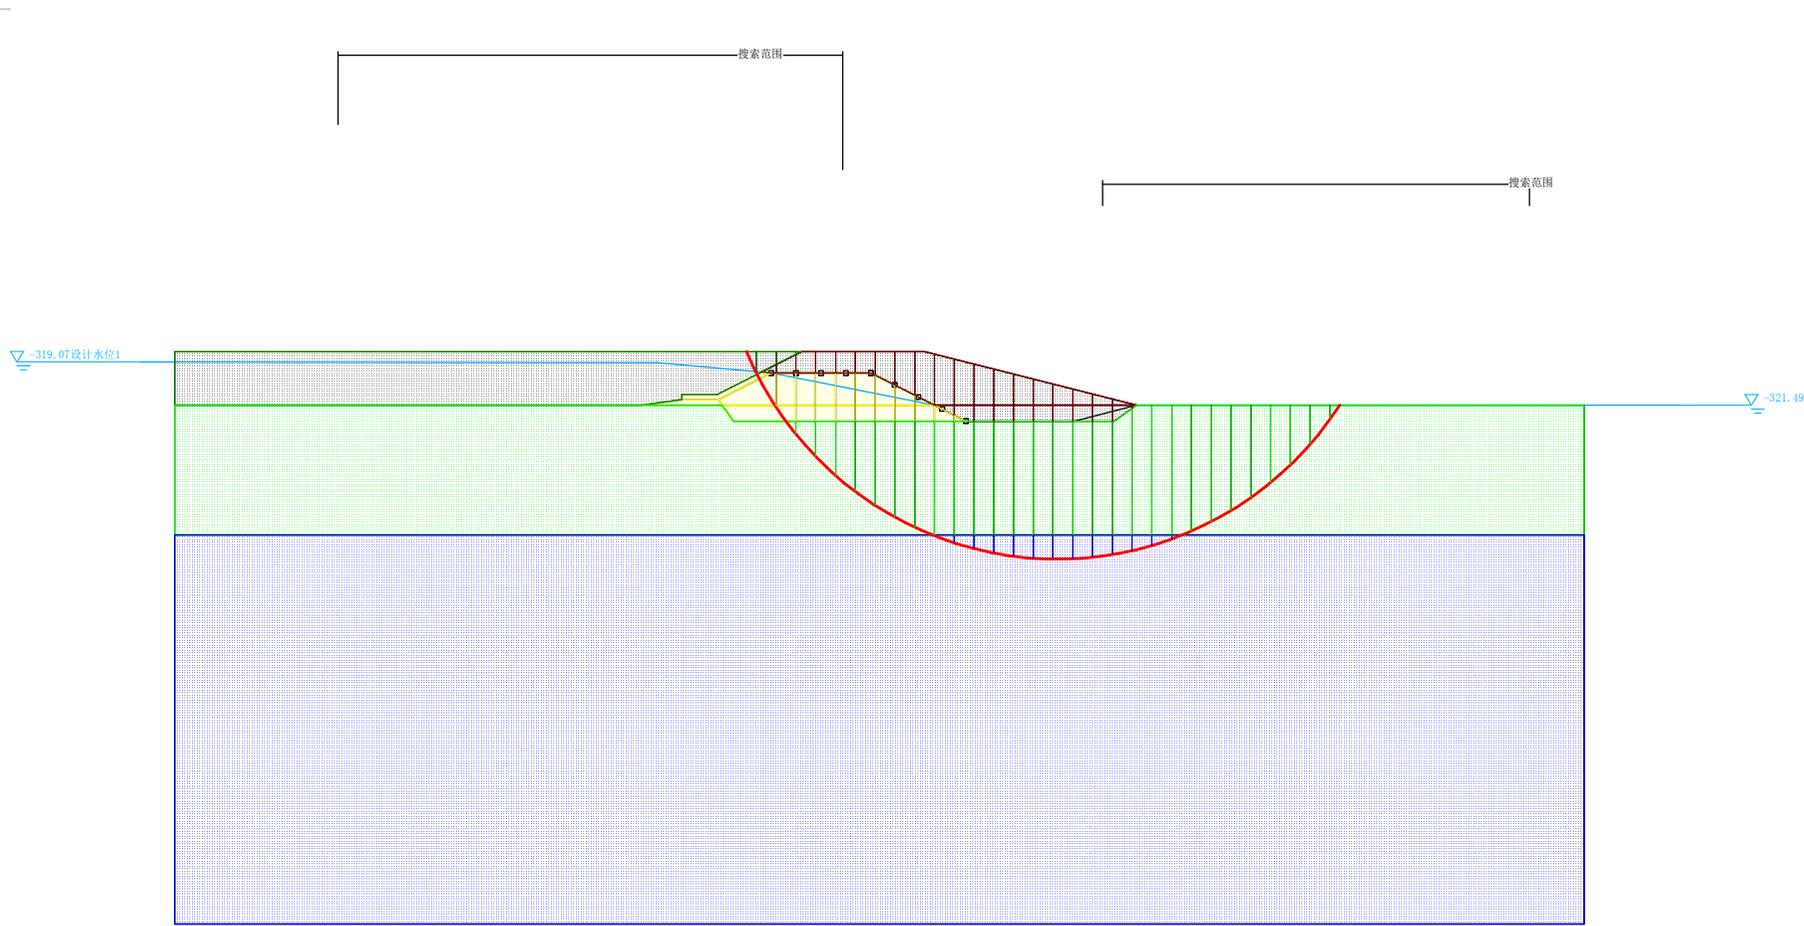
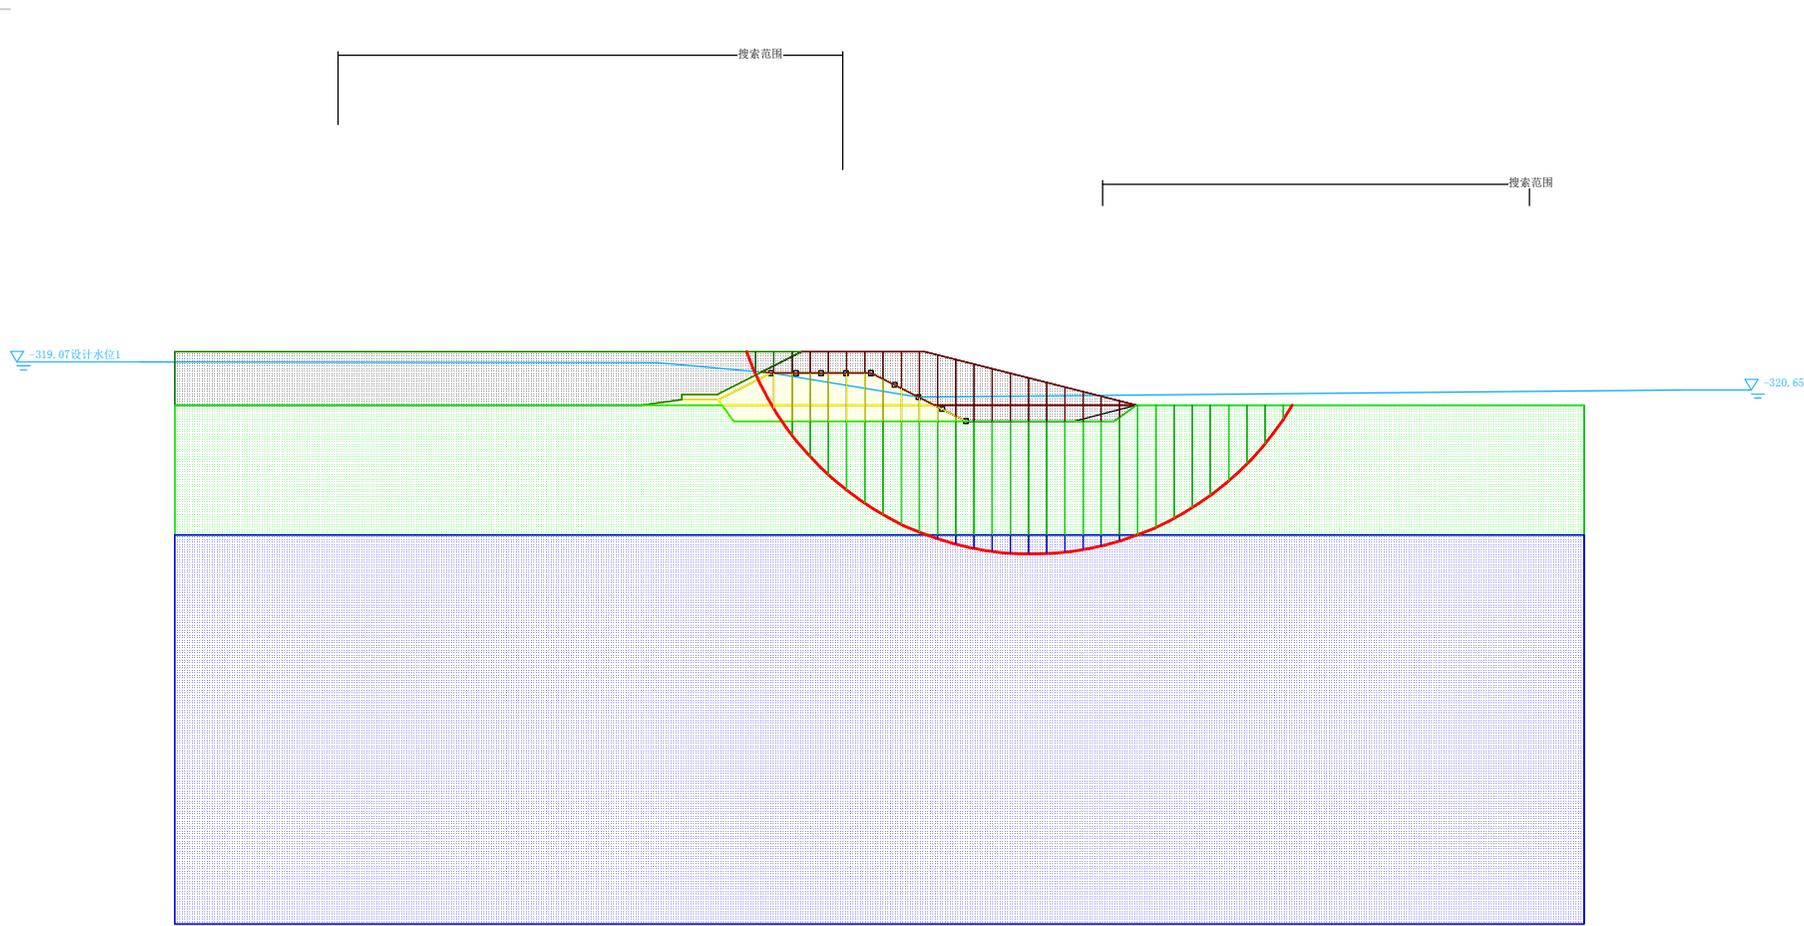
图 6.3-8 比选方案稳定计算简图

施工期, 总应力法, 设计水位1, 瑞典法, $F_s=1.11724$

正常运行期, 总应力法, 设计水位1, 瑞典法, $F_s=1.29821$

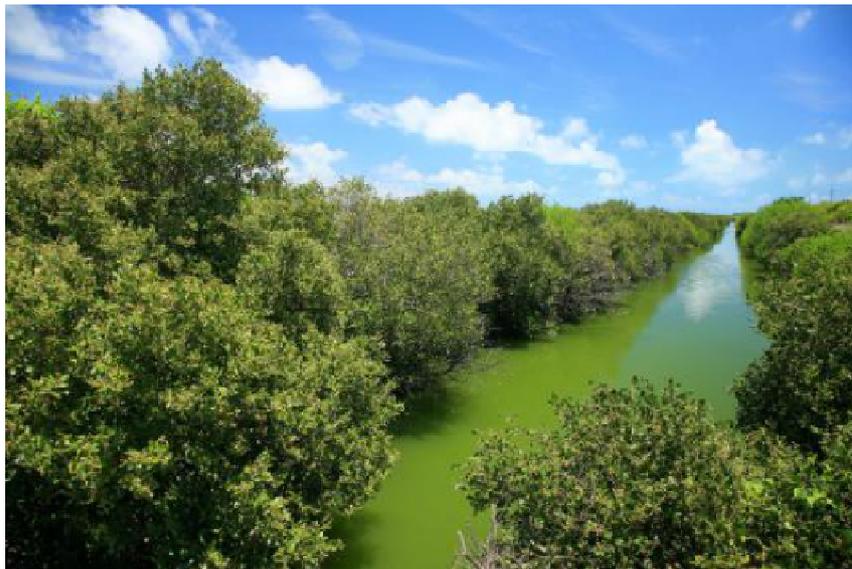
图 6.4-1 红树秋茄

红树林是热带、亚热带海湾、河口泥滩上特有的常绿灌木和小乔木群落，是陆地向海洋过度的特殊生态系统。突出特征是根系发达、能在海水中生长，对盐土的适应能力较强。红树秋茄是红树科红树秋茄树属植物，也是最能够耐寒的种类，最北能分布到浙江南部。红树植物可以护堤固滩、防风浪冲击、保护农田、降低盐害侵袭，是内陆的天然屏障，同时可以净化海水，吸收污染物，降低海水富营养化程度，防止赤潮发生。

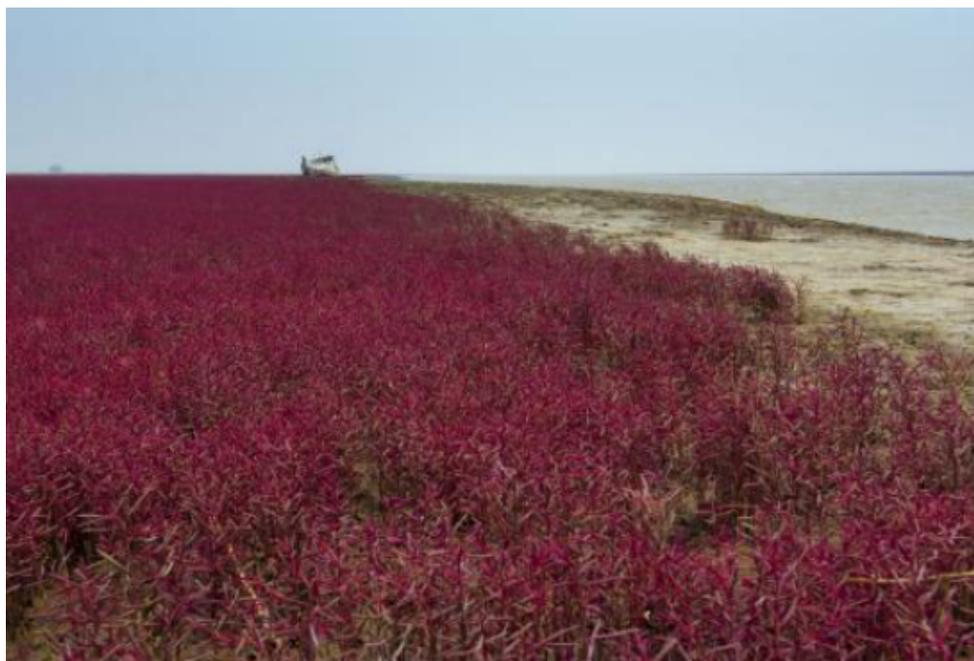
图 6.4-2 碱蓬

碱蓬是典型的盐生植物，一年生草本，高 30~150cm。茎直立，有条棱，上部多分枝，枝细长，斜伸或开展。叶互生；无柄；叶片线形，半圆柱状，肉质，长 1.5~5cm，宽约 1.5mm，先端尖锐，灰绿色，光滑或微被白粉。碱蓬喜高湿、耐盐碱、耐贫瘠、少病虫害，有较高的食用及药用价值，适于沿海地区沙土或沙壤土种植。

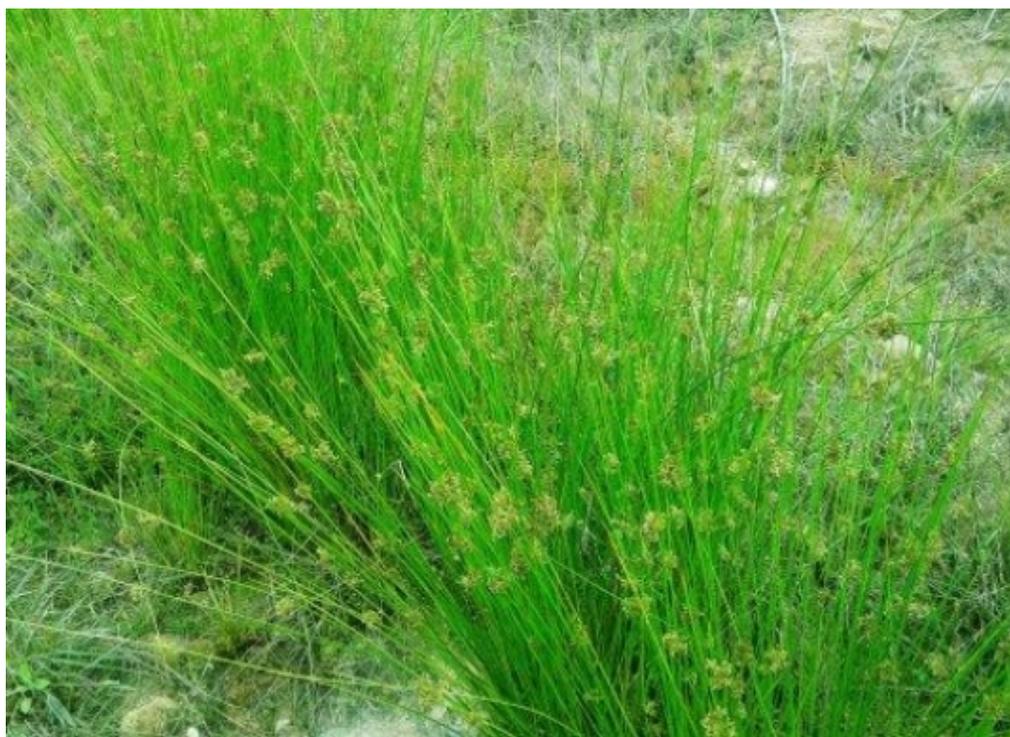
图 6.4-3 海三棱蔗草

海三棱蔗草属草植物界，具匍匐根状茎和须根，秆高 25~40 厘米，或多或少为散生，三棱形，平滑。通常有叶 2 枚，叶片短于秆，宽 2~3 毫米，稍坚硬；叶鞘长，深褐色。苞片两枚，一为秆的延长，较小穗长很多，三棱形，另一苞片小，等长或稍长于小穗，扁平，基部扩大；小穗单个，假侧生，无柄，广卵形，长 8~12 毫米，宽 5~7 毫米，具多数花；鳞片卵形，长 5~6 毫米，棕色或红棕色，背面具 1-3

条脉，中脉伸出顶端呈短尖，边缘有疏缘毛。海三棱蔗草可以为鸟类提供栖息地，为浮游动物、底栖无脊椎动物和鱼类等水生生物提供丰富的碎屑食物来源，同时具有加强固滩护堤和促进泥沙沉降的作用。

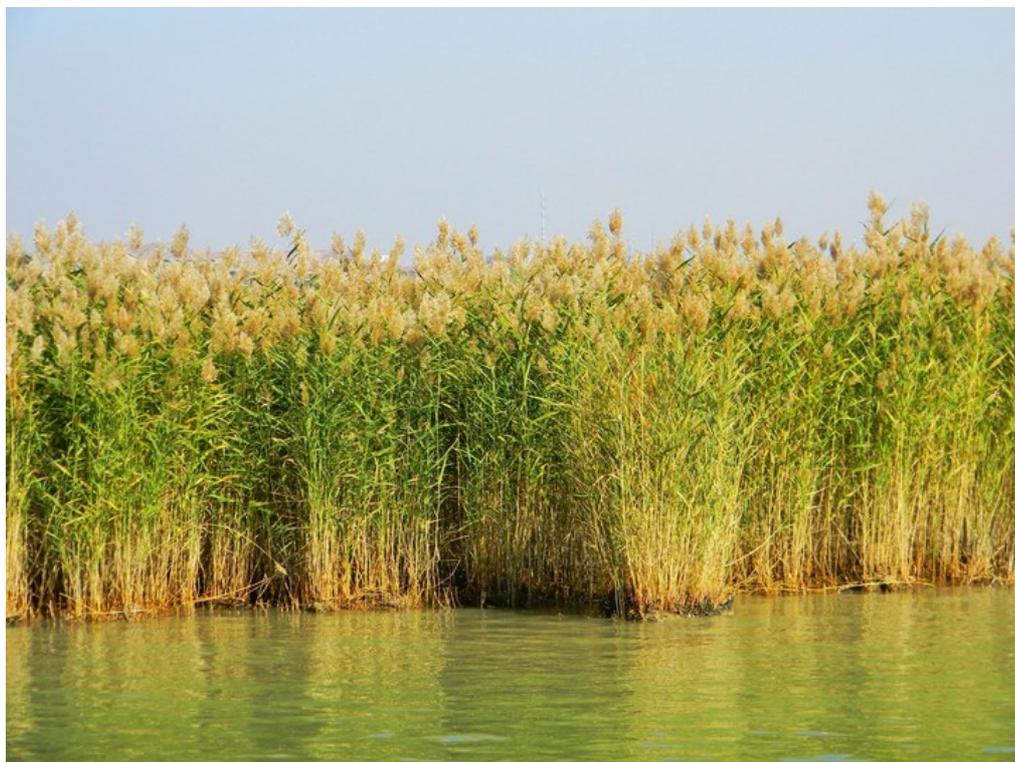
图 6.4-4 芦苇

多年水生或湿生的高大禾草，根状茎十分发达，秆直立，高 1-3 米，直径 1-4 厘米，具 20 多节，基部和上部的节间较短，最长节间位于下部第 4-6 节，长 20-25（40）厘米，节下被蜡粉。多生长在灌溉沟渠旁、

河堤沼泽地等，是湿地环境中生长的主要植物之一，芦苇的叶、叶鞘、茎、根状茎和不定根都具有通气组织，所以它具有净化水质的作用。
